ATLANTIC RALLYE FOR CRUISERS

Fin de transat sous gréement de fortune!

Nous vous avons présenté *Pollux* au départ de l'Arc (VM n°215). Après une belle traversée, le plus petit bateau de la flotte a démâté à moins de 200 milles de l'arrivée. Antoine Gloahec, qui disputait l'épreuve en double avec Chloé Gautier, revient sur cette fortune de mer.

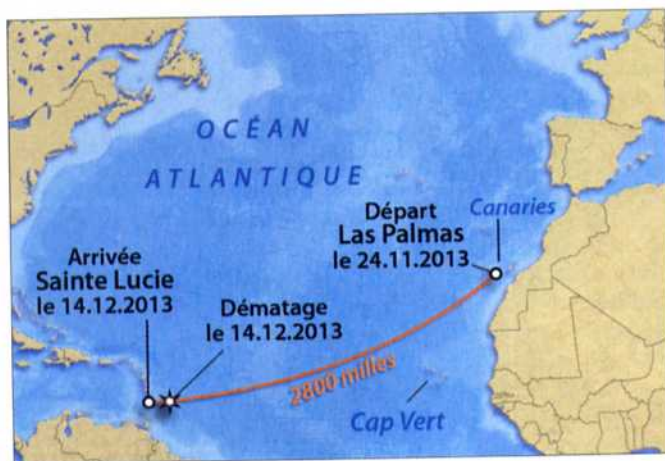
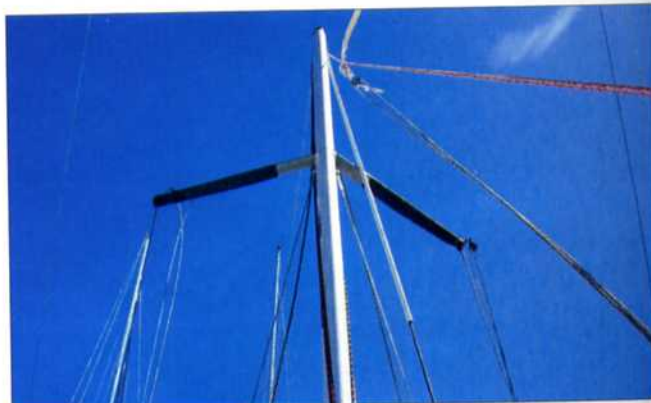
▲ Ce qui reste de notre mât une fois arrivé aux Antilles. Il est tenu par ses bas-haubans et par l'étau de fortune que nous avons gréé.

certains de pouvoir faire un gréement de fortune avec le demi-mât emplanté sur la quille qui tenait par les bas-haubans. Nous avons encore assez de gasoil pour recharger les batteries, ainsi que de l'eau et à manger en bonne quantité.

Ensuite on s'est servi des bouts de drisse encore en place dans le reste de mât pour installer des poulies en « tête » du reste de mât dans lesquelles j'ai passé des vieilles drisses. Comme ça on avait un système fiable et facile à affaler pour le gréement de fortune. Une drisse récupérée dans le mât servant de bastaque et une autre d'étau.

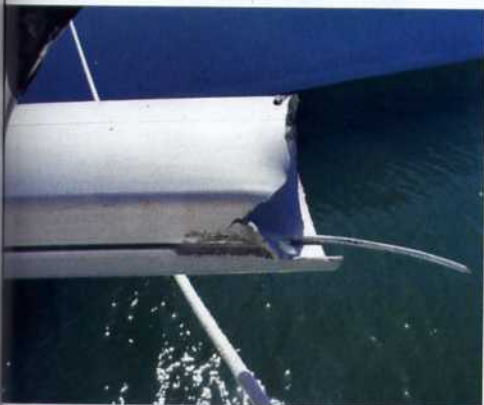
▲ La cassure est franche. La gorge est amochée : nous avons joué du tournevis pour libérer la GV.

La première étape consistait à sortir la GV déchirée et coincée dans le mât au voisinage de la cassure dans la partie haute. Il a fallu pas mal de patience et un gros tournevis pour forcer la gorge du mât et dégager la GV.
