ATLANTIC RALLYE FOR CRUISERS

Fin de transat sous gréement de fortune!

Nous vous avons présenté *Pollux* au départ de l'Arc (VM n°215). Après une belle traversée, le plus petit bateau de la flotte a démâté à moins de 200 milles de l'arrivée. Antoine Gloahec, qui disputait l'épreuve en double avec Chloé Gautier, revient sur cette fortune de mer.

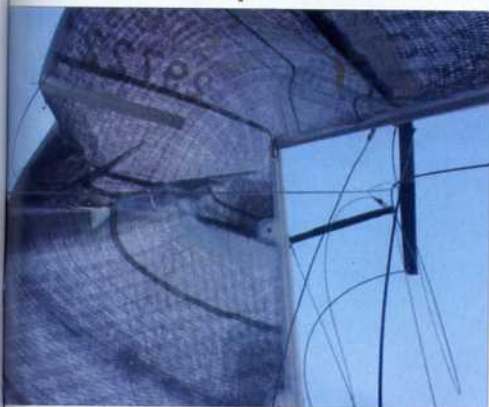
▲ Vision d'horreur : le mât a cassé net, entre les deux barres de flèche.

Je pense qu'une fois le bateau couché en travers du vent, le spi s'est regonflé en butée sur les boucles de sécurité au bout des bras de spi. Le mât a cédé au milieu, entre les deux étages de barres de flèche et à environ 1,50 mètre sous le point d'ancrage de l'étau largable et des bastaques de gros temps, donc a priori un endroit pas sous contraintes régulières...
